**EKSPERTYZA KONSTRUKCJI
STROPU ŻELBETOWEGO NAD GARAŻEM
BUDYNKU RADIA KRAKÓW
PRZY AL. J. SŁOWACKIEGO 22 W KRAKOWIE
WRAZ Z PROGRAMEM PRAC NAPRAWCZYCH
I KOSZTORYSEM WYKONANIA PRAC NAPRAWCZYCH.**

Zleceniodawca: RADIO KRAKÓW S.A.
al. J. Słowackiego 22,
30-007 Kraków

Kraków, lipiec 2017

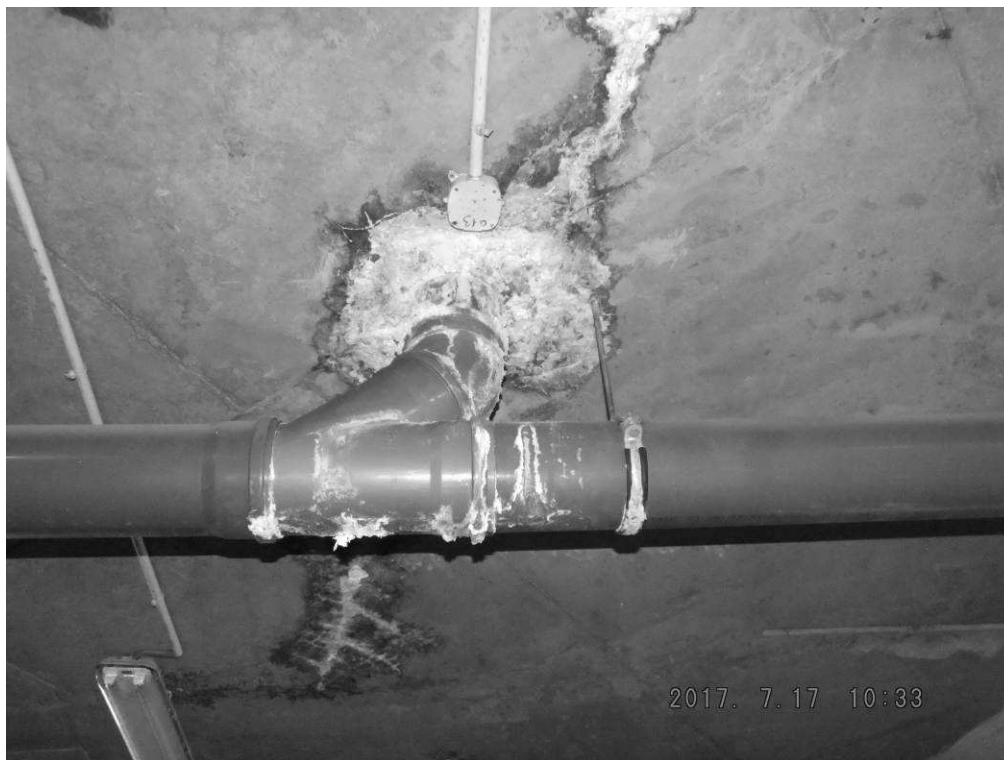
Jako występujące najbardziej regularnie i intensywnie należy określić ślady po przeciekach w strefie przejścia przez strop rury spustowej odprowadzającej wodę z dziedzińca. Występujące w tym miejscu strefy zawilgocenia są związane z nieprawidłowościami wykonania wpustu odprowadzającego wodę opadową.

Rys.3. Miejsce przejścia przez strop rury odwadniającej dziedziniec.
Widoczne strefy zawilgocenia i białe nacieki.

- h) Wykonanie nowych wpustów odwodnieniowych w zapewnieniem poprawnego wykończenia warstw izolacyjnych w postaci kołnierza obwodowego w obrębie dziedzińca.

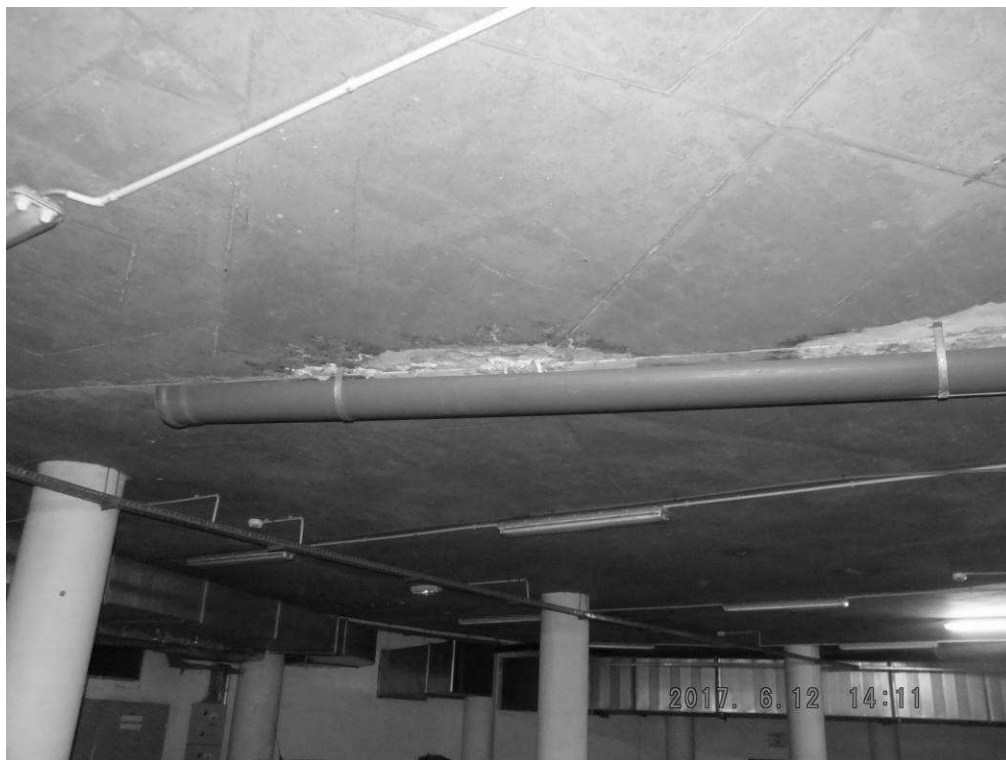
Podczas intensywnych opadów atmosferycznych woda przedostaje się do wnętrza piwnicy, dlatego wykonano tymczasowe zabezpieczenia w postaci rynien odprowadzających wodę do wiader. Dodatkowym powodem wykonania roboczego odwodnienia był agresywny charakter chemiczny przecieków, co uniemożliwiało użytkowanie przestrzeni, jako garażu podziemnego.

Rys.4. Widok tymczasowego zabezpieczenia w postaci rynien przed wodą opadową i białymi naciekami

- c) Lokalnie usunięcie konstrukcji wsporczych pod korytka kablowe i kanały wentylacyjne, usunięcie tymczasowego zabezpieczenia przed przeciekami w postaci rynien. Usunięte konstrukcje wsporcze należy zastępować nowymi w miarę postępu prac.

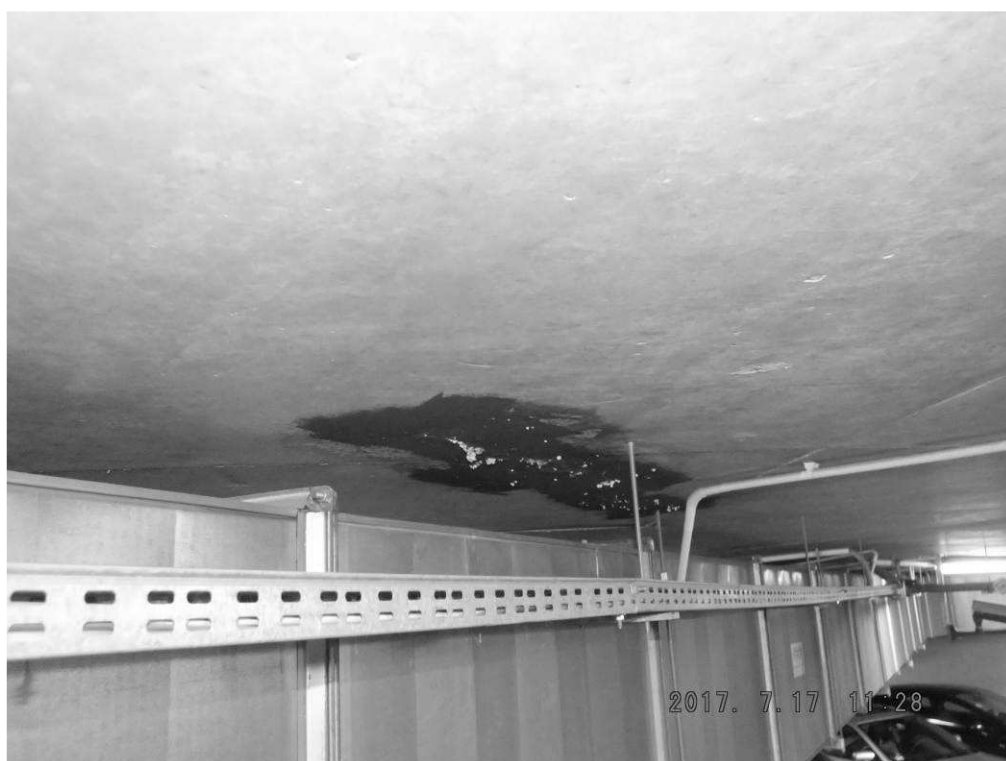
Drugą strefę zaobserwowanych zawilgoceń stanowią punktowe i liniowe zacieki w miejscach występowania rys, przebiegające nieregularnie po całej powierzchni stropu. Te zawilgocenia związane są z wodą opadową przedostającą się przez warstwy wykończeniowe stropu. Ślady zawilgoceń objawiają się w formie widocznych od dołu na powierzchni stropu i rur nieregularnych białych zacieków. W miejscach najbardziej zawilgoconych formują się nacieki (w kształcie sopli), zwisające od stropu, powstałe na skutek wytrącania się rozpuszczalnych węglanów z betonu w wyniku sączącej się wody przez konstrukcję stropu. Stwierdzono, że im większe zarysowanie, tym strefa zwapnień bardziej rozległa, co związane jest z większą migracją wody.

Rys.5. Strop w piwnicy. Widoczne zawilgocenia.

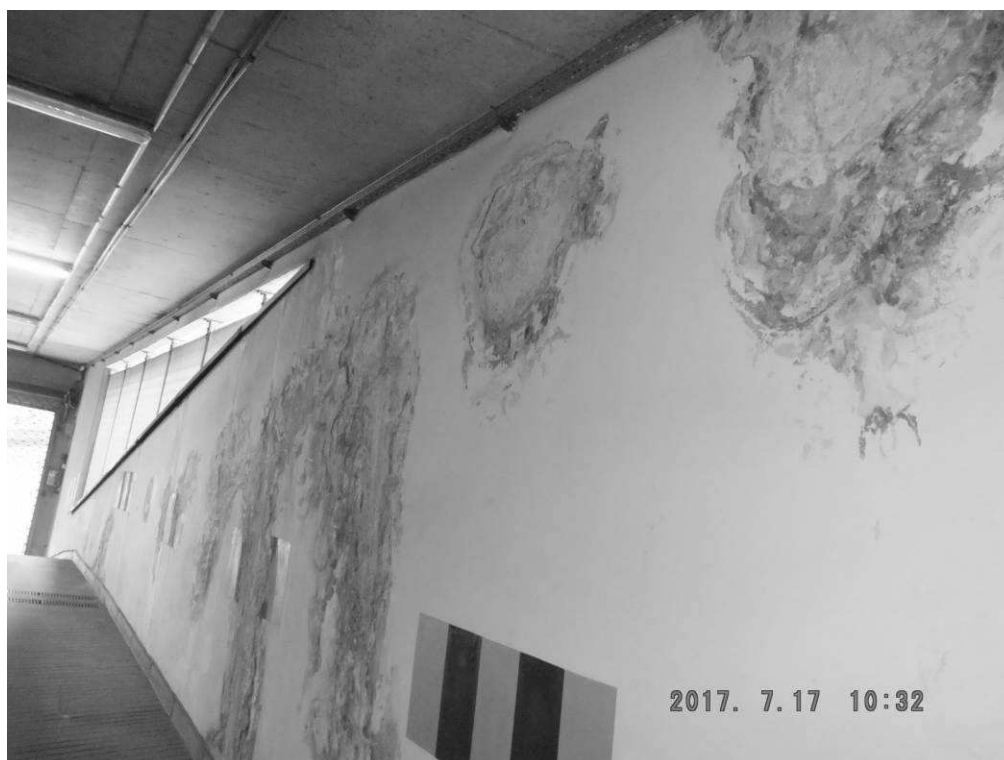
Trzecią strefę zaobserwowanych zawilgoceń stanowią zacieki występujące na ścianie żelbetowej rampy zjazdowej. Mają one charakter rozległy oraz widoczne są po obu stronach ściany, co może świadczyć o korozji betonu na całej grubości ściany. Zawilgocenia spowodowały odparzanie, kruszenie i odpadanie tynku a także liczne przebarwienia. Tak liczne wnikanie wody na całej długości ściany rampy sugeruje nieprawidłowe wykonanie izolacji krawędzi stropu nad garażem i ściany rampy, co w połączeniu z wykształtowanym spadkiem w kierunku ul. Kościelnej może skutkować zwiększoną penetracją wody przez strukturę betonu w obrębie ściany.

Rys.6. Zawilgocenie i korozja wierzchniej warstwy ściany rampy zjazdowej do garażu podziemnego

- e) Wykonanie reprofilacji powierzchni żelbetowych w strefach zawilgoconych. Naprawę tą należy wykonać poprzez zastosowanie materiałów i systemów do konstrukcyjnych i niekonstrukcyjnych napraw betonu, w tym ochronę zbrojenia przed korozją oraz zaprawy wyrównujące i wygładzające. Prace naprawcze mające na celu reprofilację płyty stropowej zaleca się prowadzić zgodnie z rozwiązaniem systemowym danego producenta według rozwiązania PCC np. firmy Ceresit (beton polimerowo-cementowy). Zabezpieczenie to winno zapewnić naprawę elementu w zakresie całego elementu. Materiały grupy PCC muszą być odpowiednio dostosowane do rodzaju obciążenia. Wymagania użytkowe dla napraw konstrukcyjnych jak dla Klasy R3, a dla napraw niekonstrukcyjnych jak dla klasy R2. Określenie wymagań dla klas zawarto w normie PN-EN 1504-3. Wyroby i systemy do ochrony i napraw konstrukcji betonowych. Definicje, wymagania, sterowanie jakością i ocena zgodności. Część 3: Naprawy konstrukcyjne i niekonstrukcyjne.

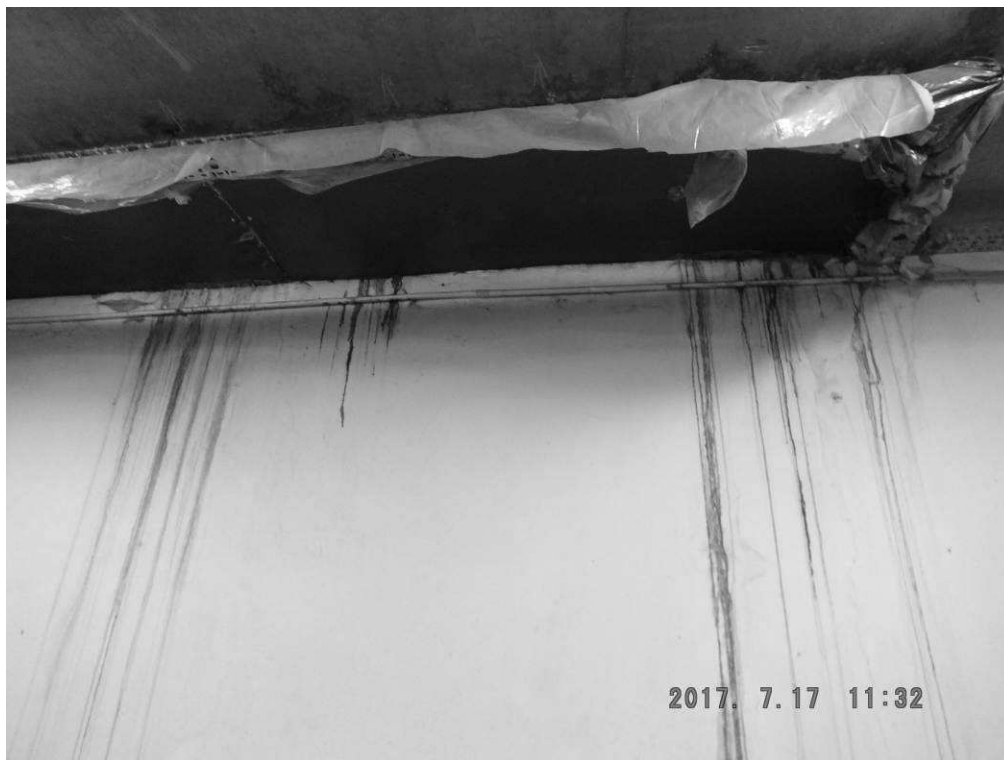
Czwartą strefę zaobserwowanych zawilgoceń stanowią liniowe zacieki widoczne na ścianie zewnętrznej, granicznej z sąsiednią działką. W miejscu występowania zacieków występują otwory instalacyjne w stropie i są one najprawdopodobniej źle zabezpieczone przed przedostawaniem się wody opadowej z powierzchni terenu. Należy zaznaczyć fakt, iż podczas wizji lokalnej nie było możliwości odsłonięcia miejsca przejścia kanałów przez strop.

Rys.7. Ściana graniczna w miejscu lokalizacji przebić w stropie. Widoczne pionowe zacieki.

- g) Uszczelnienie i naprawa obróbek wokół pionów wentylacyjnych zlokalizowanych przy zewnętrznej ścianie garażu. Przejścia wentylacyjne kanałów nawiewowych należy uszczelnić zarówno wokół samego przejścia kanału, jak i sam kanał uniemożliwiając dostawanie się wody pochodzenia opadowego do jego wnętrza. Do uszczelnienia należy użyć kit De Neef Aquatek Mastic P.

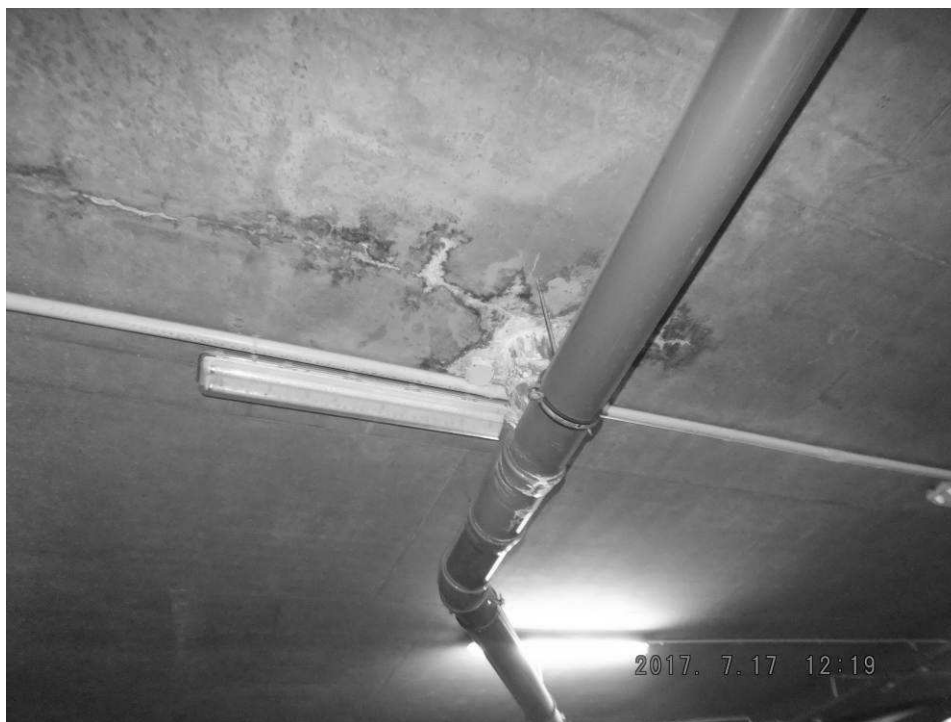
Część rys, pokrywających się z obszarem nacieków charakteryzuje się średnią lub dużą rozwartością, a proces korozji w tych miejscach ma zaawansowany charakter. Pozostałe rysy, występujące w strefie suchej, mogą być związane z krystalizacją węglanu wapnia wewnątrz mikrostruktury betonu. Lokalnie charakter i kształt rys wskazuje również na zarysowania termiczne będące wynikiem różnic temperatur pomiędzy przestrzenią garażową oraz przestrzenią otwartą (dziećmińcem).

Część zarejestrowanych podczas oględzin rys wykazuje ślady przeprowadzonych prac naprawczych. Wykonane dotychczas prace należy traktować jako doraźne, gdyż w pierwszej kolejności należy usunąć źródło występujących przecieków. Należy również zaznaczyć, że występujące zarysowania nie mają istotnego znaczenia konstrukcyjnego i nie wpływają na bezpieczeństwo lub nośność konstrukcji.

Rys.8. Widoczne rysy stropu pokrywające się z naciekami.

- d) Po oczyszczeniu podłoża należy powtórnie rozpoznać obecność w nim rys. Naprawę rys wykonuje się metodą iniekcji ciśnieniowej przy użyciu: żywic epoksydowych lub poliuretanowych, co powoduje wtórne uciągnięcie konstrukcji. Lokalnie w przypadku rys o dużej rozwarości (powyżej 3 mm) należy używać mikrocementów

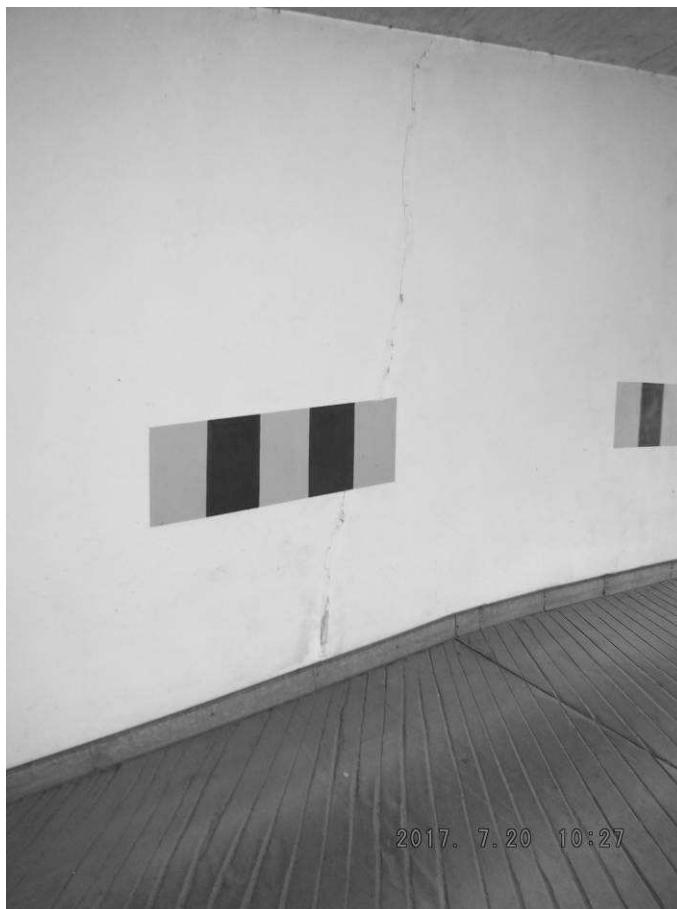
Rys.9. Widoczne zarysowania termiczne na ścianie.

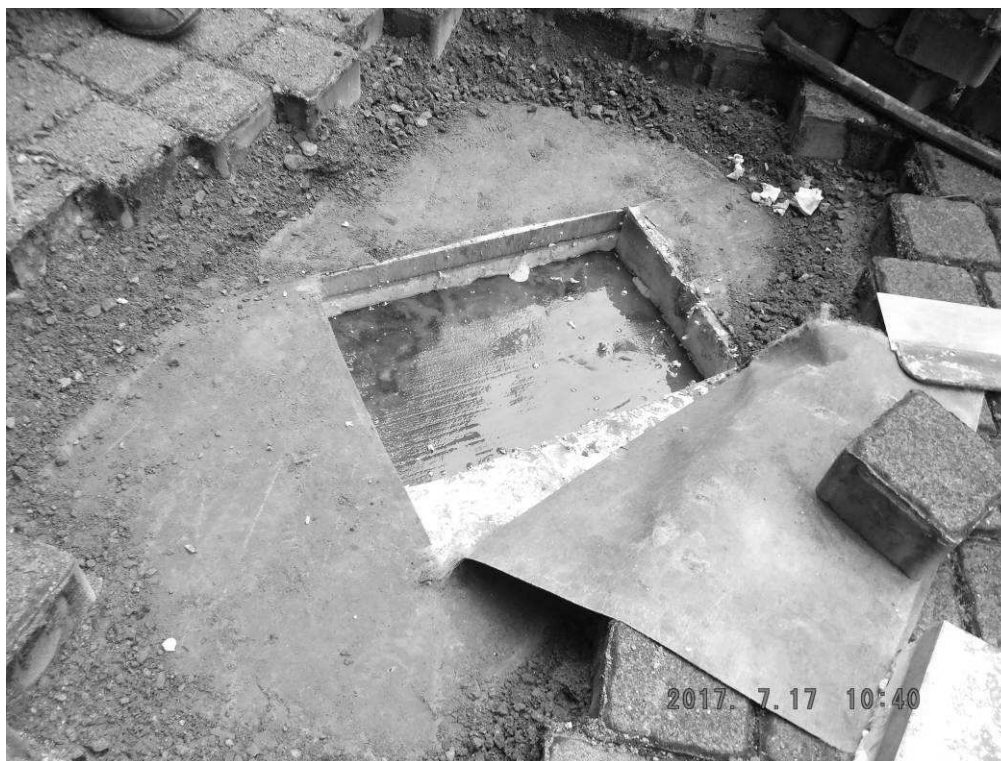
Rys.11. Odkrywka O-1 – widok niewielkich zastoisk wodnych na górnej warstwie papy.

We wszystkich wykonanych odkrywkach pod warstwą styropianu, na górnej powierzchni papy stwierdzono występowanie wody. Stan izolacji przeciwwodnej w postaci warstw papy w obrębie odkrywki oceniono jako poprawny, nie zanotowano przerw w warstwie izolacyjnej oraz uszkodzeń tej warstwy. Stwierdzono natomiast jej słabe przyleganie do warstw wylewki. Po wycięciu fragmentu izolacji przeciwwodnej stwierdzono zawilgocenie warstw poniższych, które przy poprawnie działającej izolacji i odwodnieniu winny pozostawać suche. Przeprowadzone odwierty warstw spadkowych potwierdziły obecność wykształtowania spadków w warstwie wylewki oraz objętościowe zawilgocenie tej warstwy, co stwierdzono na podstawie obserwacji zawilgoconych zwiercin. Obecność wody na górnych powierzchniach papy sugeruje, że nie wszystkie spadki wykonane zostały w sposób prawidłowy. Należy także zwrócić uwagę na fakt, iż odkrywka O-2, będąca w najwyższym punkcie spadku oraz nie znajdująca się bezpośrednio nad zawilgoceniem widocznym od strony garażu również wykazywała zawilgocenia wylewki pod warstwami izolacji przeciwwodnej. W odkrywce O-3 sprawdzano także poprawność wykończenia izolacji przeciwwodnej przy ścianie i stwierdzono, że papa wywinęta jest do góry w sposób prawidłowy.

- j) Wymiana warstw izolacji przeciwwodnej na całości stropu i ponowne ułożenie warstw wierzchniego krycia. W zależności od decyzji Inwestora i Wykonawcy można ponownie wykorzystać kostkę brukową.
- k) Lokalnie wykonanie malowania ścian części podziemnych w miejscach zawilgoconych. Wykonanie powłok ochronnych PCC dla elementów żelbetowych oraz zastosowanie odpowiedniej gamy kolorystycznej dla poszczególnych części obiektu i oznakowanie.
- l) Kompleksowe prace remontowe należy zakończyć wykonaniem obróbek blacharskich.

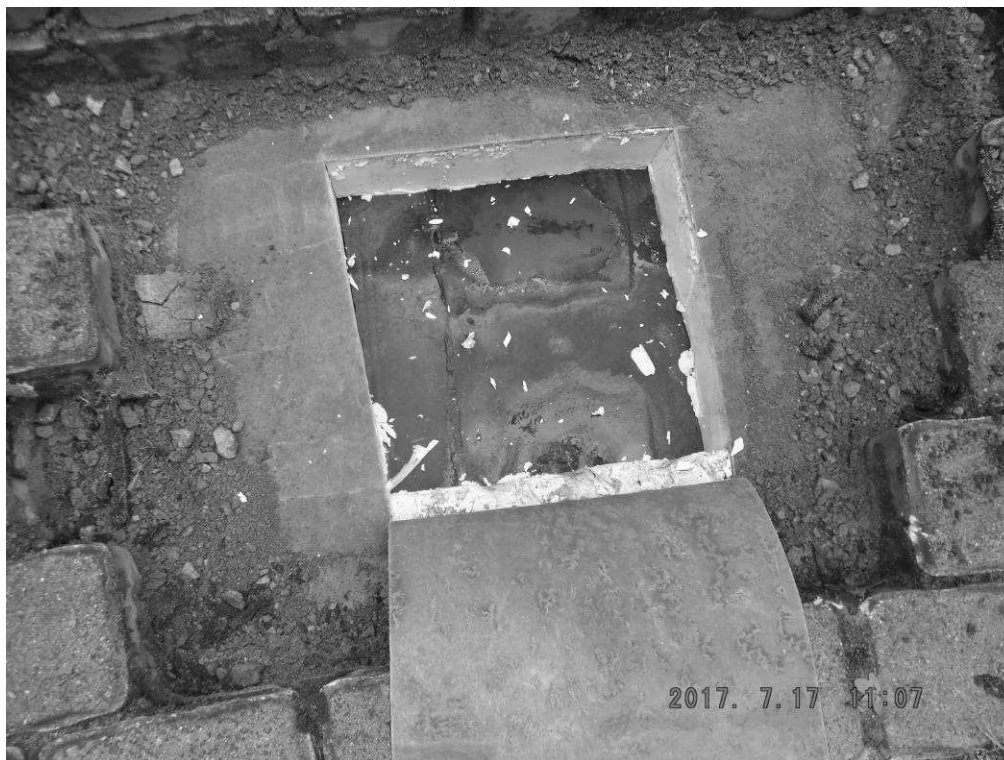
Rys.12. Odkrywka O-2 – widok zawilgoceń pomiędzy warstwą styropianu i papą.

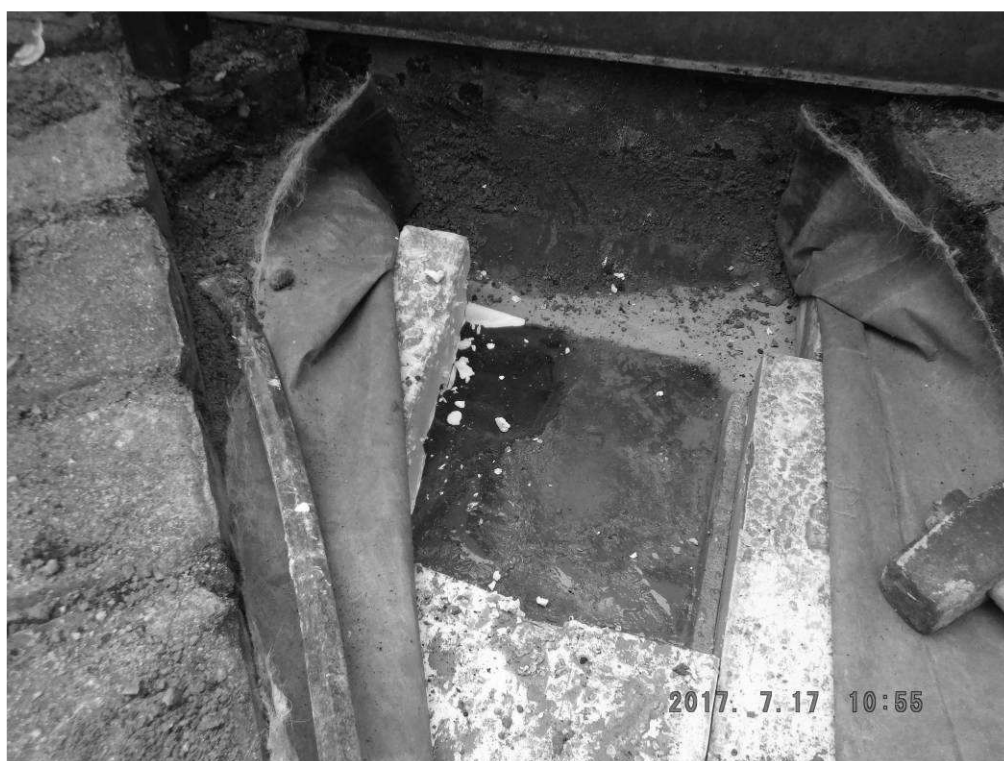
Rys.13. Odkrywka O-3 – widok zawilgoceń pomiędzy warstwą styropianu i papą.

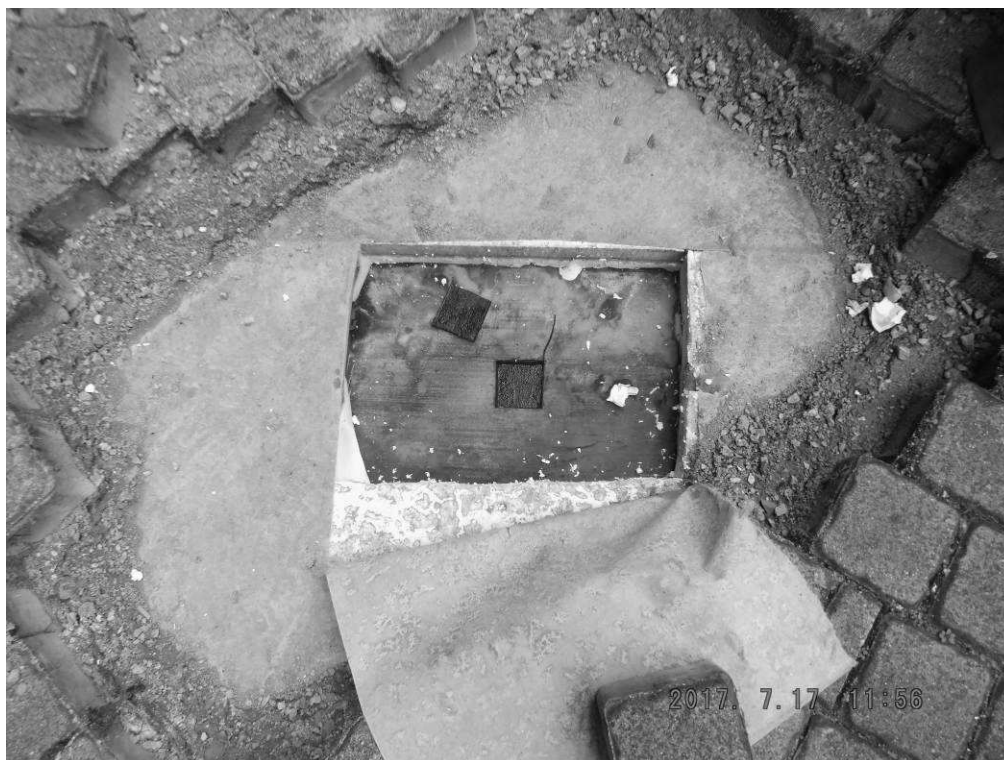
Rys.14. Odkrywka O-1 – widok zawilgoceń górnej warstwy wylewki pod izolacją przeciwwodną.

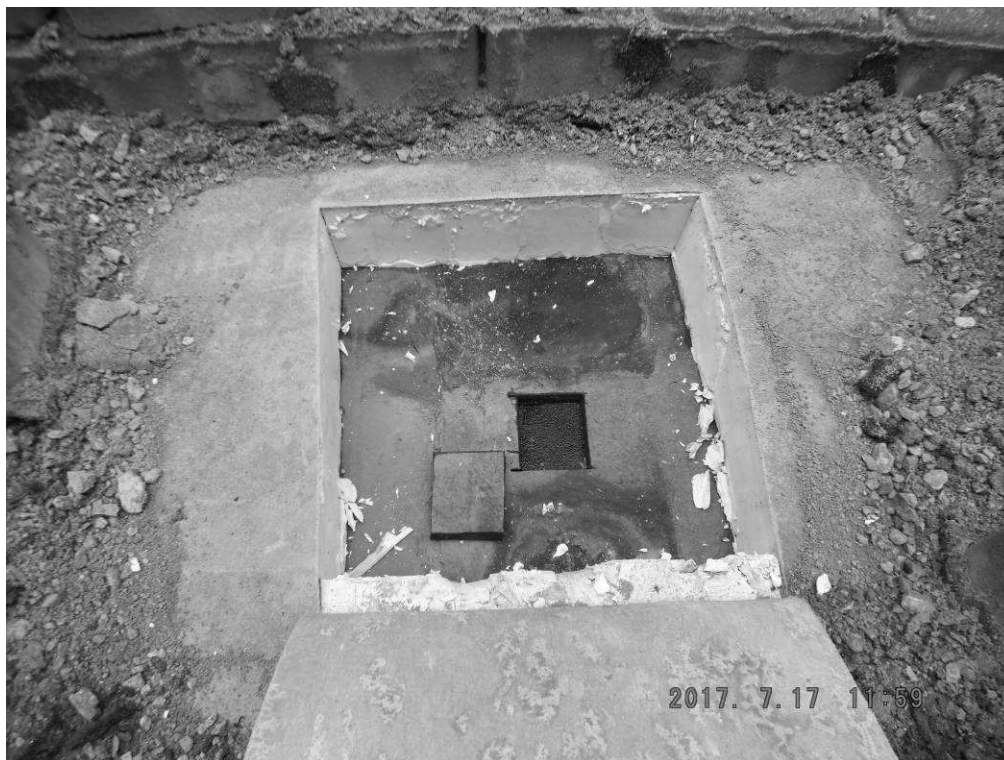
Rys.15. Odkrywka O-2 – widok zawilgoceń górnej warstwy wylewki pod izolacją przeciwwodną.

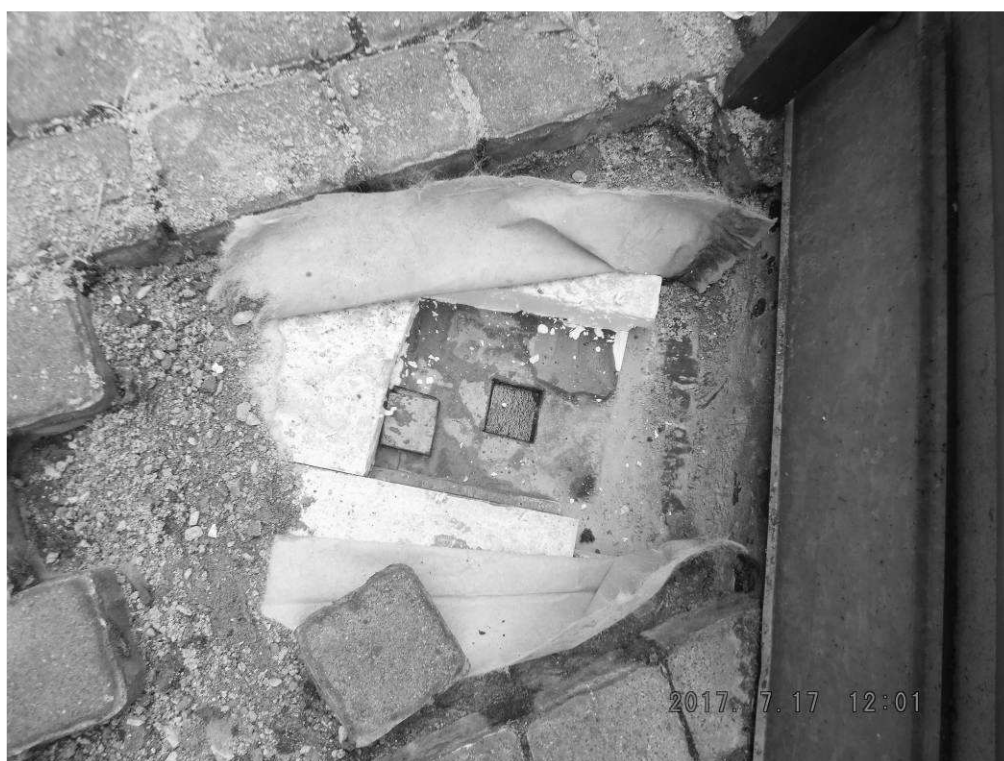
Rys.16. Odkrywka O-3 – widok zawilgoceń górnej warstwy wylewki pod izolacją przeciwwodną.

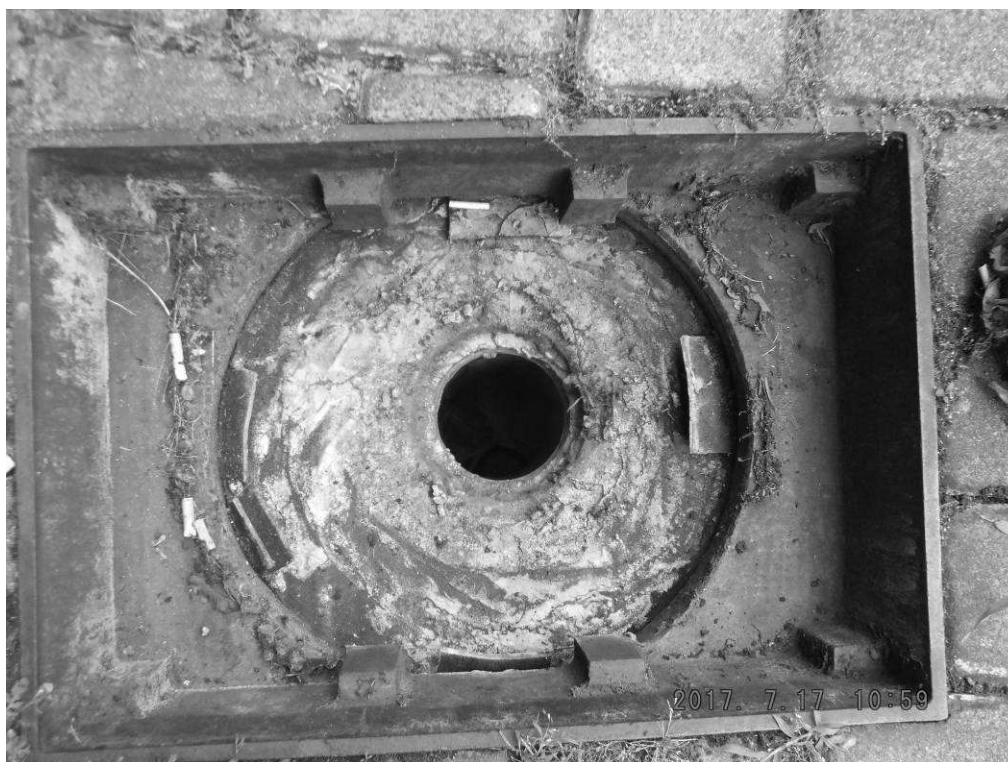
We wpustach K-1 oraz K-3 stwierdzono brak poprawnego wykonania kołnierza w obrębie otworu w stropie i rury spustowej. Stwierdzono brak dociągnięcia papy do krawędzi otworu, co skutkuje ekspozycją warstwy wylewki i płyty stropowej na swobodny dostęp wody opadowej i pochodzącej z odwodnienia dziedzińca. Dodatkowo w odkrywce K-3 stwierdzono odwrotny spadek na niewielkim obszarze w obrębie samego wpustu, co jest przyczyną gromadzenia się wilgoci dookoła wpustu. W połączeniu z brakiem odpowiedniego wywinięcia warstwy przeciwwodnej i wykonaniem kołnierza może prowadzić to swobodnej penetracji wody pod warstwę papy.

Rys.17. Odkrywka K-1 – widok wpustu ściekowego bez wykonanego prawidłowo kołnierza.

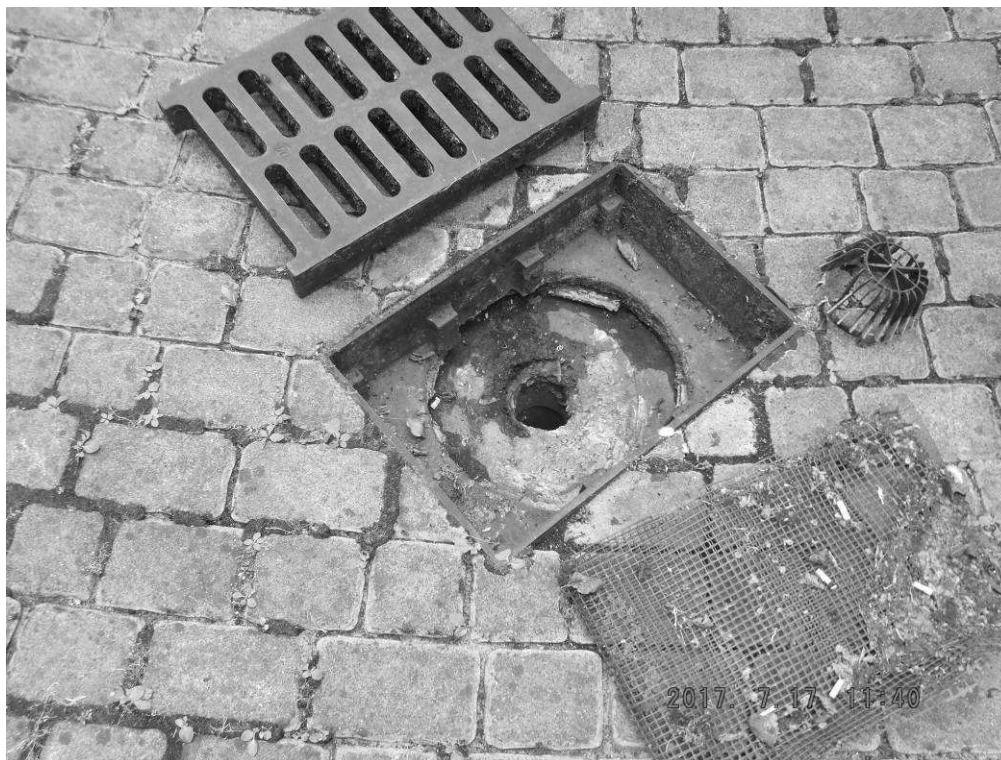
Rys.18. Odkrywka K-3 – widok wpustu ściekowego bez wykonanego prawidłowo kołnierza.

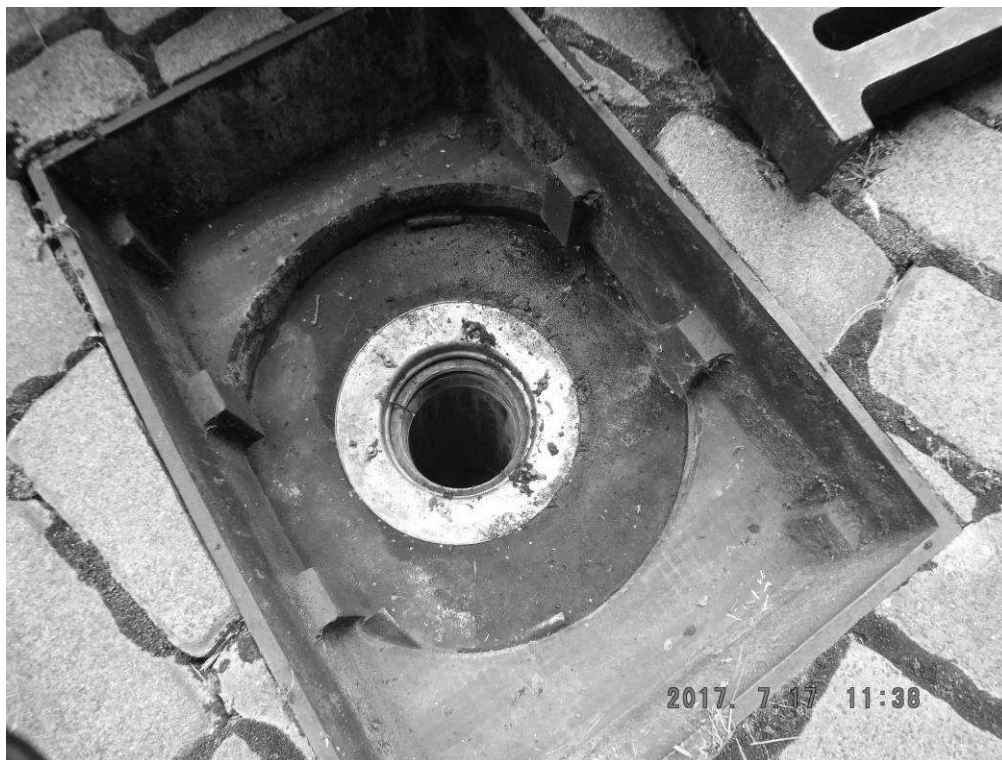
W odkrywkach K-2 oraz K-4 stwierdzono obecność kołnierza w obrębie wpustu, co znajduje potwierdzenie w ilości przecieków widocznych z poziomu garażu. Dla wpustów K-2 oraz K-4 z wykonanym kołnierzem są one mniej intensywnie, nie mniej występują, co świadczy o nieszczelności połączenia. Stan warstwy przeciwwodnej wyeksponowanej na warunki atmosferyczne we wszystkich kratkach ściekowych jest dostateczny lub zły (utrata elastyczności, łuszczenie, ubytki), na co wpływ bez wątpienia ma działanie agresywnej wody odpływowej oraz promieni UV. Fakt ten może się przyczyniać do lokalnej utraty ciągłości powłoki izolacyjnej.

Rys.19. Odkrywka K-2 – widok wpustu ściekowego z wykonanym kołnierzem.

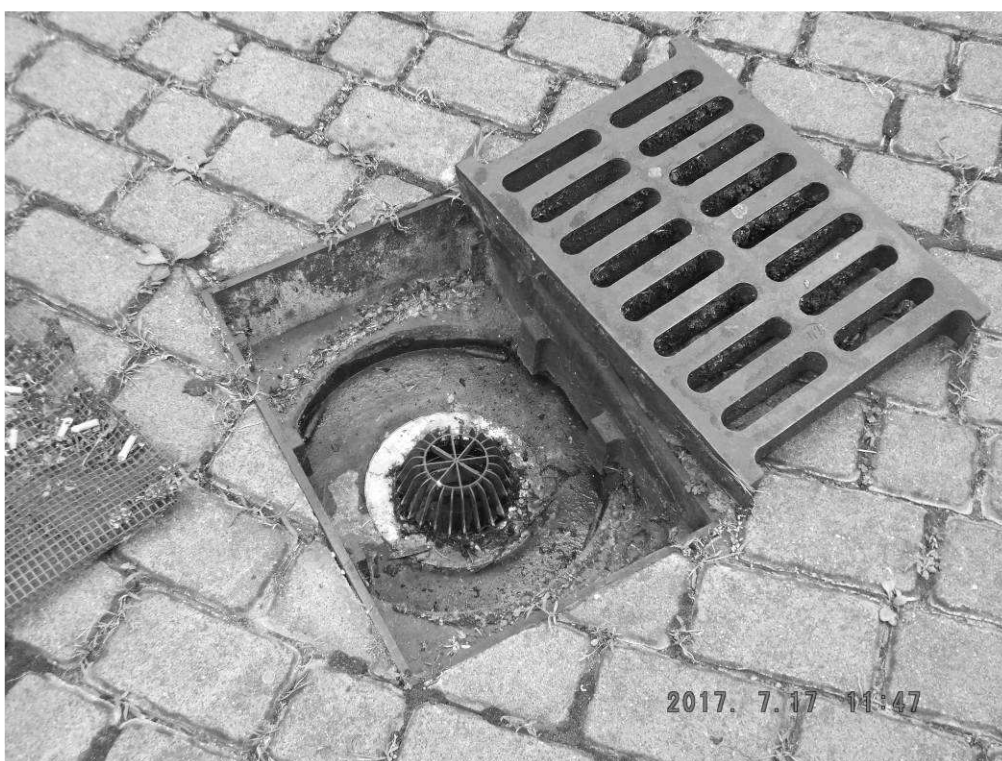
Rys.20. Odkrywka K-4 – widok wpustu ściekowego z wykonanym kołnierzem.
