**EKSPERTYZA KONSTRUKCJI
STROPU ŻELBETOWEGO NAD GARAŻEM
BUDYNKU RADIA KRAKÓW
PRZY AL. J. SŁOWACKIEGO 22 W KRAKOWIE
WRAZ Z PROGRAMEM PRAC NAPRAWCZYCH
I KOSZTORYSEM WYKONANIA PRAC NAPRAWCZYCH.**

Zleceniodawca: RADIO KRAKÓW S.A.
al. J. Słowackiego 22,
30-007 Kraków

Kraków, lipiec 2017

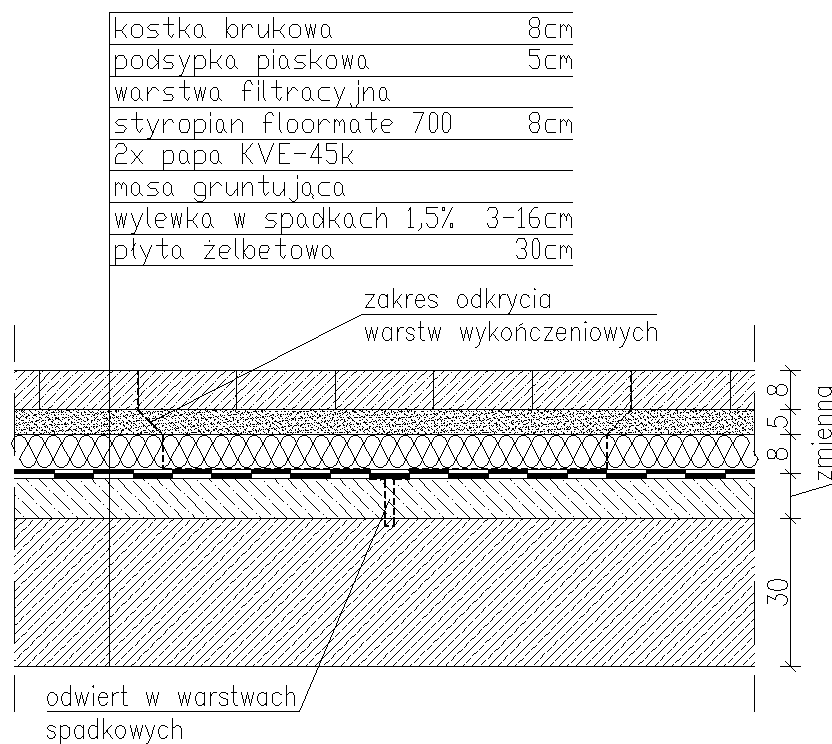
Rys.10. Detal warstw wykończeniowych stropu nad garażem oraz zakres prac odkrywkowych.

We wszystkich wykonanych odkrywkach pod warstwą styropianu, na górnej powierzchni papy stwierdzono występowanie wody. Stan izolacji przeciwwodnej w postaci warstw papy w obrębie odkrywki oceniono jako poprawny, nie zanotowano przerw w warstwie izolacyjnej oraz uszkodzeń tej warstwy. Stwierdzono natomiast jej słabe przyleganie do warstw wylewki. Po wycięciu fragmentu izolacji przeciwwodnej stwierdzono zawilgocenie warstw poniższych, które przy poprawnie działającej izolacji i odwodnieniu winny pozostawać suche. Przeprowadzone odwierty warstw spadkowych potwierdziły obecność wykształtowania spadków w warstwie wylewki oraz objętościowe zawilgocenie tej warstwy, co stwierdzono na podstawie obserwacji zawilgoconych zwiercin. Obecność wody na górnych powierzchniach papy sugeruje, że nie wszystkie spadki wykonane zostały w sposób prawidłowy. Należy także zwrócić uwagę na fakt, iż odkrywka O-2, będąca w najwyższym punkcie spadku oraz nie znajdująca się bezpośrednio nad zawilgoceniem widocznym od strony garażu również wykazywała zawilgocenia wylewki pod warstwami izolacji przeciwwodnej. W odkrywce O-3 sprawdzano także poprawność wykończenia izolacji przeciwwodnej przy ścianie i stwierdzono, że papa wywinęta jest do góry w sposób prawidłowy.
